# ЦРКВА СВЕТОГ НИКОЛЕ У ПРИШТИНИ

## 1. Општи подаци о културном добру

## 4. Опис изведених радова:

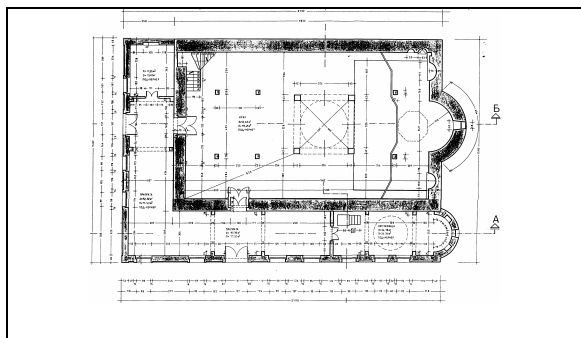
*црква Светог Николе –  
основа приземља*

Црква је подигнута у турско доба као мала (укопана) и тамна грађевина правоугаоне основе. Зидана је од правилно тесаног камена, са унутрашњим простором који је стубовима разуђен на три брода. На улазу у наос цркве налазила се галерија изведена у дрвету са проповедаоницом. Кров је четвороводан са покривачем од црепа. Поред главног улаза на западној страни изведен је и бочни улаз на јужној као и полукружна олтарска апсида, покривена оловним лимом. Главни улазни портал има скромну декорацију у виду архитравне греде изнад улаза и две уклесане розете са геометријским орнаментом. Јужни портал је имао осликану штуко декорација са мотивом меноре.

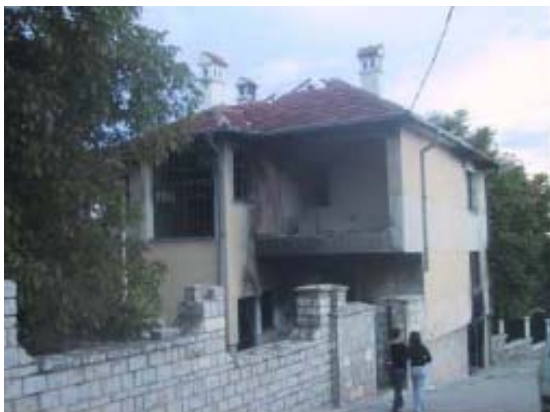
*2004.*

- обијање сагорелог малтера са плафонских и зидних површина,
- обијање керамике у санитарима

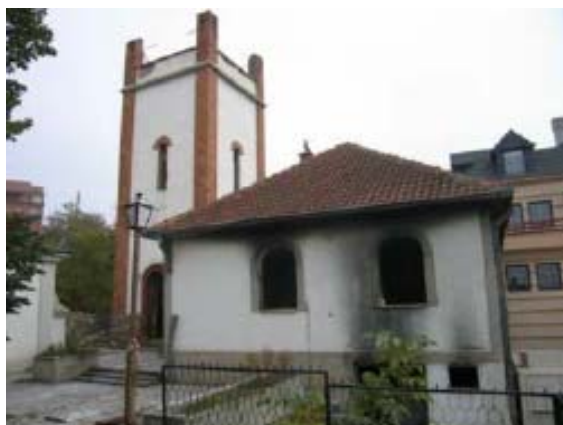
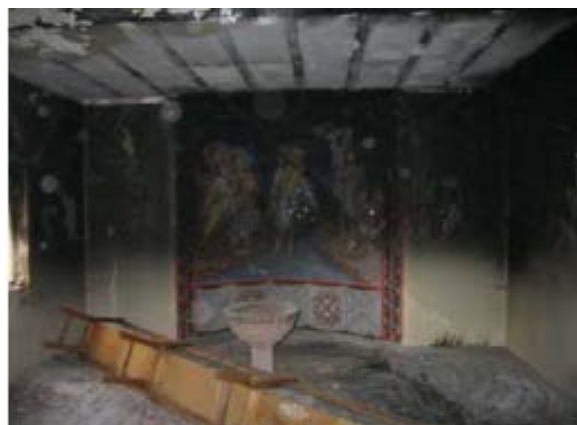
2004. год

- обијање сагорелог малтера са плафонских и зидних површина,
- обијање керамике у санитаријама
